EVOLUCIÓN DEL PAISAJE DE UN ESPACIO DE MONTE EN LA LARGA DURACIÓN: ROZAS (VALLE DE CABUÉRNIGA, CANTABRIA)

Manuel Corbera Millán

José Sierra Álvarez

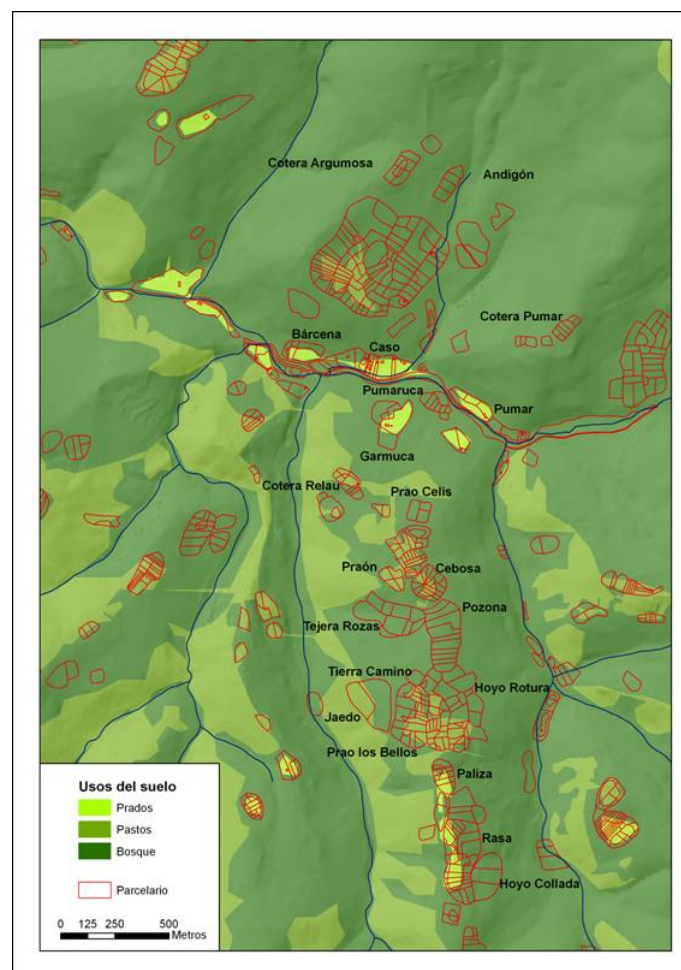
Figura 2. Parcelario y toponimia del área de estudio.
Elaboración propia con la colaboración de Ricardo Ingelmo Casado.

La superposición de la malla parcelaria que proporciona el catastro actual sobre el espacio en cuestión introduce, sin embargo, algunas dudas sobre la exclusividad de esa función silvopastoril extensiva (Figura 2). Sobre el interfluvio de la vertiente norte del valle del Bayones, y desbordando el propio espacio del claro mencionado más arriba (y ya no sólo actual, sino incluso el existente en 1953, aún mayor), una mancha cuadrangular presenta una apretada parcelación en diminutos longueros y otras figuras geométricas también muy pequeñas. Una parcelación que se repite en los diferentes recintos que, con formas ahora lobuladas, cubren el espinazo del interfluvio de la vertiente meridional. Estamos, por tanto, ante un espacio privado -y no comunal- de propiedad muy dividida, como lo demuestra la distribución de la misma según los datos del Catastro de Rústica de 1957: en los 24 lugares que componen el espacio estudiado aparecen 367 parcelas que pertenecían en ese año a 143 propietarios distintos[14].

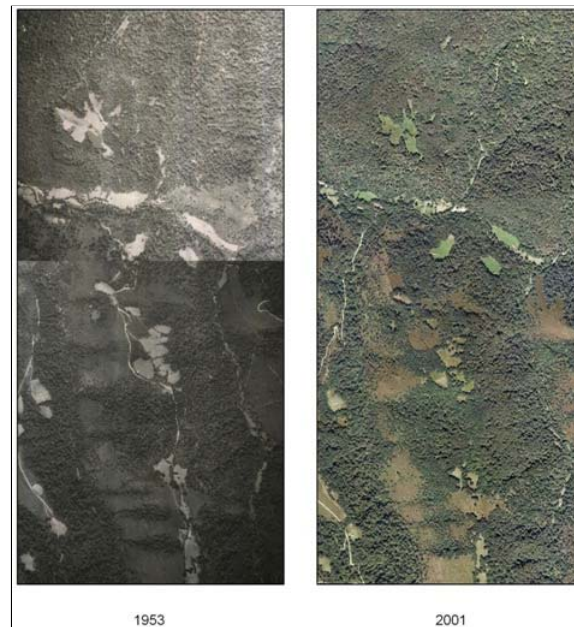
Figura 3. Evolución del estado de los prados entre 1953 y 2001.

De hecho, 86 de los 143 propietarios, es decir el 60,1 por ciento, continuaban segando aún alguna de las parcelas que poseían en ese área. De hecho, el abandono del cultivo y del cuidado de los prados privados venía de mucho tiempo atrás. El acta de deslinde del monte Río los Vados de 1910, en la que se describen pormenorizadamente los enclavados de la mayor parte de estos parajes, informa del estado de abandono de muchos de ellos. En el norte, en el paraje de Andigón, se mencionaban tres prados incultos unidos que contenían matorral y algunos robles y hayas, y que aparecían cercados conjuntamente por vestigios claros de antigua pared; otro prado inculto se registraba en Cotería Argumosa y, de la pradería de Arados, se decía que estaba formada por “varias fincas incultas y a prado, todas ellas formando un sólo grupo rodeado de vestigios de antigua pared de mampostería en seco en su mayor parte; y con zanja y algunas otras señales en el resto”. Por su parte, en el sur, en el paraje denominado Prao Celis, se reconocían los vestigios de muros que en algún tiempo habían debido cercar las fincas que lo formaban, para entonces pobladas ya de matas y robles. Inmediatamente al sur, en Cebosa, se mencionaban bastantes prados incultos ocupados por matorral y arbolado, y lo mismo en Hoyo Rotura, Tejera Rozas, Roza del Hoyo de Arriba y Alto del Collado de Rozas. Incluso Jaedo (o Prado Quirós), que constituía una gran finca de 2,2 hectáreas bien acondicionada, era ya en 1910 un prado con arbolado y matas que, si aún debía mantener algo de segadío, tenía ya sus paredes caídas.

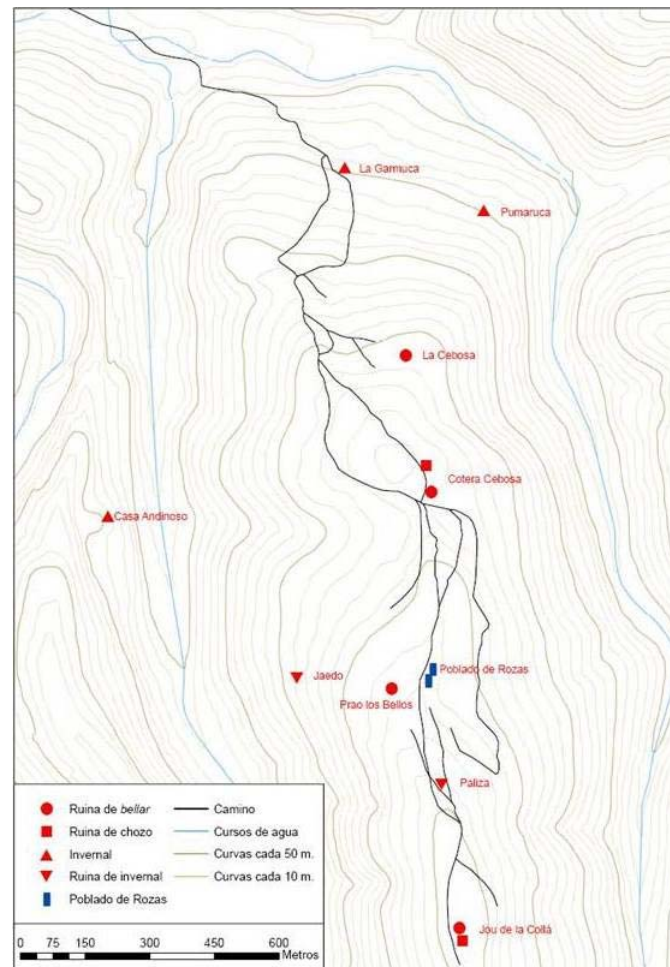
Figura 4. Edificios y ruinas localizados en Rozas.

En el interfluvio de Rozas, por su parte, la variedad y complejidad de los restos encontrados es mucho mayor. Además de los abundantes restos de cerramientos con mampostería en seco, que en muchos casos, al contrario de lo que sucede en Arados, se conservan en pie total o –con más frecuencia– parcialmente, aparecen ruinas de construcciones de tres tipos: pastoriles (chozos o cabañas de pastor y *belleares*, pequeños recintos cercados para encierro de *bellos* y *jatos*, es decir, las crías), ganaderas (prados e invernales) y residenciales y agrícolas, es decir viviendas, tierras de cultivos y huertos (Figura 4).

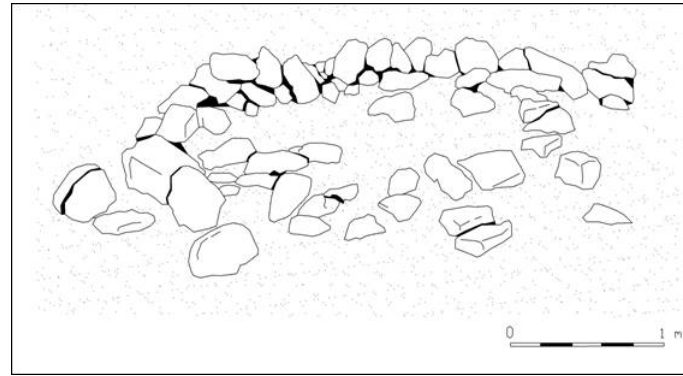
Figura 6. Bellar de Cotera Cebosa.
Elaboración propia.

Más al sur, en el centro del paraje conocido como Cotera Cebosa, se encuentran los restos de otra estructura similar, aunque bastante oculta por la vegetación, pero en este caso, la altura de las paredes, que se conservan mejor, y el probable colapso interior permiten suponer que se trataba de un chozo. Y así –como choza de pastores– es reconocido en el acta de deslinde de 1910. Muy cerca de ella, junto al muro de piedra que circunda el paraje y al camino que lo atraviesa, se encuentran los restos de un pequeño corral (Figura 6).

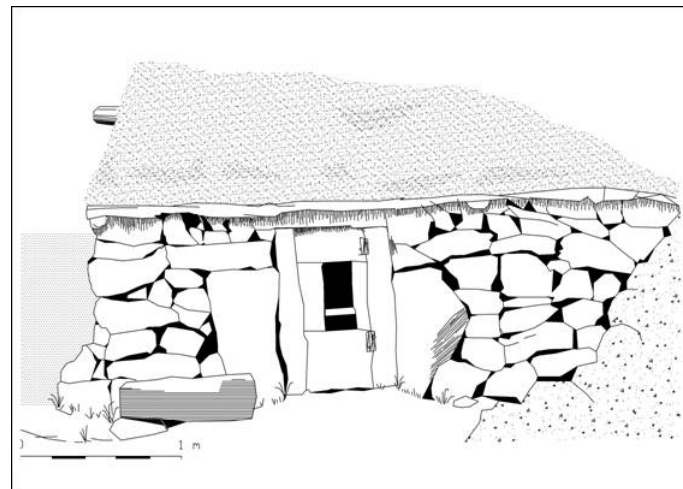
Aún más al sur, en Jou de la Collá, el chozo reconstruido nos permite reconocer algunas de las características que presentaban estas construcciones destinadas a albergar a los pastores. Aunque desconocemos la fecha en la que tal reconstrucción tuvo lugar, fue seguramente resultado de la intervención de mejora de pastos por parte del servicio forestal, del mismo modo que, entre 1932 y 1949 –y a petición del Ayuntamiento de Riente–, se construyeron en mampostería tres refugios para pastores y ganaderos en Pandiuco, Hoces y Braña Zarza, parajes también del monte Río los Vados[20]. El mencionado chozo de Jou de la Collá (Figura 7) tiene planta rectangular, de aproximadamente 2,5 por 3,5 metros por el interior, y cubierta a dos aguas con tapines de césped como aislante. Los muros son de mampostería heterogénea, con predominio del tamaño medio, y de una sola hilada. En el interior, hay un pequeño hogar adosado a una de los paramentos cortos, y un banco formado por dos vigas, tras el cual hay un hueco que sirve de lecho. En la cara interior del muro de la fachada, y a la altura del mencionado hueco, hay una pequeña hornacina cuadrada.

Figura 7. Chozo de Jou de la Collá.
Elaboración propia.

La moderna reconstrucción, que afecta sobre todo a la estructura de la cubierta, no puede ocultar, sin embargo, la antigüedad de la instalación, que en poco se debe diferenciar de las anteriormente mencionadas. Así parece deducirse de la mampostería utilizada y del modo en que se encuentra aparejada. Un poco más lejos, al pie de un árbol centenario, aparece una estructura circular de piedras muy grandes que sin duda fue un corral.

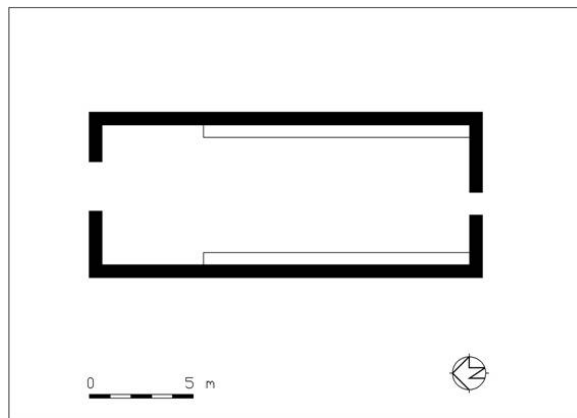
Figura 8. Planta y restos del invernadero de Jaedo.
Elaboración propia; foto de Manuel Corbera.

La estructura edificada que se encuentra en el interior de la finca (Figura 8), dispuesta paralelamente a la vertiente, presenta planta rectangular bastante oblonga, de 18,95 por 7,94 metros, formando los hastiales los muros cortos. Los paramentos son de mampostería careada, armados en seco con doble hilera y relleno, y una anchura aproximada de 60 centímetros. El edificio parece haber contado con sendas entradas en los hastiales, una más amplia por el norte; ambas se encuentran más o menos a la

misma altura y, por ello, no parece probable que la meridional sirviese de boquerón, cuya posición, por otro lado, los restos no revelan. Sólo la comparación de la ruina con las de otros invernales relativamente próximos, y que parecen seguir el mismo modelo constructivo (como es el caso del de Casa Andinoso [Figura 9]), nos permite suponer que el boquerón se encontrase precisamente sobre la gran puerta del hastial septentrional.

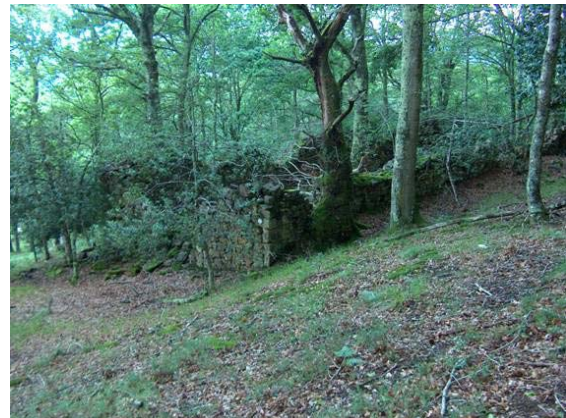
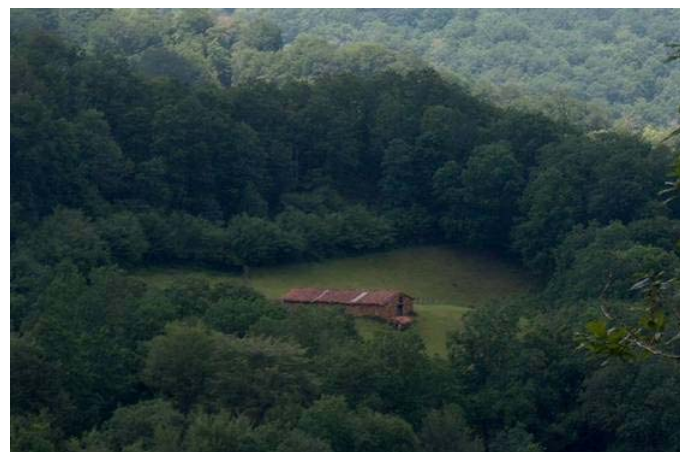
Figura 9. Invernadero de Casa Andinoso.
Foto de Manuel Corbera.

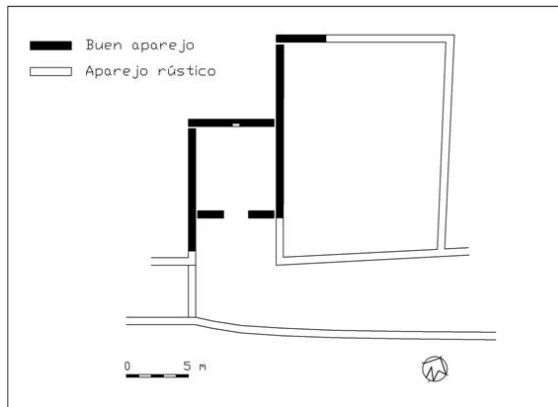
Figura 10. Planta y restos del edificio del paraje Paliza.
Elaboración propia; foto de Manuel Corbera.

Más al sur, en el sitio denominado Paliza, junto a un prado bastante bien conservado y cerrado con muro de piedra en seco, se pueden reconocer en su exterior, en un área hoy arbolada y separada de dicho prado por un antiguo camino, los restos de una construcción cuyas muy específicas características dificultan su identificación tipológica y funcional. Se trata de un edificio de planta casi cuadrada (de aproximadamente de 7,70 por 8 metros), con los muros armados en mampostería careada, con doble paramento, en su mayor parte en seco (o con un poco de barro) y con una anchura de unos 60 centímetros (Figura 10). La altura máxima hasta el caballete debió de ser relativamente baja, de apenas 3,5 metros en el hastial trasero (por el exterior). La puerta, que se encontraba en uno de los hastiales, era bastante ancha, siguiendo el modelo de los invernaderos de la zona; sobre ella debía de encontrarse el boquerón, en caso de que lo tuviese, ya que, dada la altura de la cabaña, el pajar tuvo que ser muy reducido. En todo caso, algunos otros rasgos cuestionan que dicha construcción fuera en origen concebida como invernadero. Frente a la puerta, en el hastial trasero, un hueco ciego con cargadero de madera, del tipo de los generalmente utilizados como alacenas junto al hogar, no parece encontrarse aquí en el lugar más adecuado, al fondo de lo que en una cabaña invernadero sería la cuadra. Por otra parte, el muro oriental parece ser anterior al resto del edificio, ya que los hastiales apoyan directamente en él, sin esquinales. Además, al este de la cabaña, y adosado a la misma por este muro problemático –por lo demás muy bien construido–, aparece un recinto cerrado de forma trapezoidal y dimensiones aproximadas de 18 por 14 metros; un espacio poco habitual en los invernaderos y que se parece más a los destinados a huerto. Los propios cierres de este espacio provocan alguna duda sobre su origen. Así, en la esquina noroeste, el muro de cierre presenta una factura excesiva, con mampostería careada y doble paramento, lo que hace pensar que formase parte de un edificio anterior, al que pertenecería también el muro oriental de la cabaña. Frente a ésta última, se construyó una pared de una hilera de piedras en seco que, desde la esquina suroeste, cierra en línea recta con la pared del prado, interrumpiendo el camino que pasaba por delante de la cabaña. En definitiva, nos inclinamos a pensar que el edificio antecedente del invernadero arruinado pudo haber tenido funciones distintas, entre las que se encontraba probablemente la residencial.

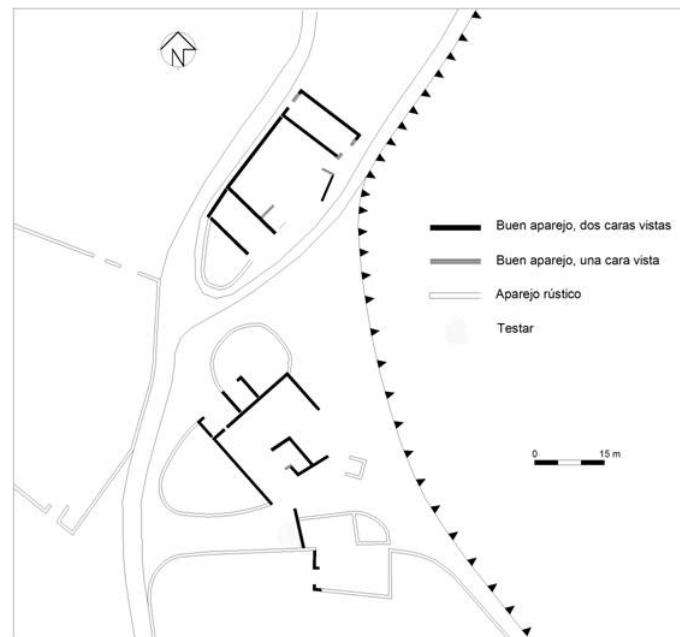
Figura 11. Plano del despoblado de Rozas.
Elaboración de José Sierra.

En lo que se refiere a estructuras que fueron con seguridad de uso residencial y agrícola, en el paraje que el catastro de 1957 denomina Tierra Camino quedan las ruinas de un conjunto de edificios que la memoria colectiva viene conociendo como el despoblado de Rozas, así recogido ya por el corresponsal de Pascual Madoz a mediados del siglo XIX[22]. El levantamiento planimétrico de las mencionadas ruinas (Figura 11) nos ha permitido sacar a la luz dos grupos de edificios, dispuestos de norte a sur, que ocupan sendas parcelas del catastro actual en dicho paraje. Desde una perspectiva meramente morfológica, vale la pena señalar, antes de entrar en su descripción pormenorizada, que ambos (pero también las dos parcelas inmediatamente colindantes al oeste y al este, respectivamente) se ubican en unidades catastrales que parecen rellenar el intersticio liberado por tres conjuntos parcelarios de formas predominantemente curvas: Pozona, al norte, y Prao los Bellos y Hoyo Rotura, el sur, lo que, unido a su planta tendencialmente ortogonal, parece sugerir su condición secundaria respecto de éstos.

La más septentrional de las estructuras se dispone como un conjunto más o menos rectangular, cuyas dimensiones son –sin incluir un recinto semioval adosado al muro suroeste– de 35 por 15 metros. Aparece dividido en tres huecos de desigual tamaño, dos más pequeños en los extremos del rectángulo (de 7 por 15,65 metros y 7,4 por 14,55 metros, respectivamente) y otro central bastante mayor (de 19,4 por entre 14,5 y 15,65). Tan sólo el muro noreste ha conservado una altura superior a un metro; el resto, como mucho, llega a tener esa altura, y en su mayoría se encuentra por debajo. En todo caso, el análisis del muro noreste y de los pequeños paños que se conservan en el resto, nos permite reconocer sus características. Están contruidos en mampostería careada, aparejada en seco y con cuñas, formando un doble paramento de 60 centímetros de anchura que, a la altura de los esquinales, no utiliza relleno. Éstos, por su parte, se encuentran bien armados, con piedras algo mayores y trabajadas, casi sillarejo (Figura 12), mientras que, en el resto de los lienzos conservados, la mampostería es más irregular y pequeña, apareciendo entre las dos hiladas un relleno de piedra pequeña y tierra. La mejor factura de los esquinales parece haber sido, precisamente, la razón por la que han resistido mejor los estragos del tiempo, conservando en el muro noreste prácticamente la altura original, que vendría a ser de 3 metros. Este muro tiene trazas de haber sido uno de los hastiales del recinto, por lo que seguramente su altura hasta el cumbral levantaría aún dos metros más, al menos si consideramos una inclinación de cubierta de unos veinte grados, que es la que viene a ser habitual en la zona. El muro noroccidental que cerraba el conjunto –de características similares a las descritas– parece presentar continuidad a lo largo del colapso, lo que sugiere que el acceso no se producía por él, sino por el opuesto, es decir, el suroriental, en donde se ubicaría la fachada principal del conjunto. Las divisiones interiores las forman muros de características parecidas, sin aperturas de comunicación entre los recintos. Finalmente, el conjunto se remata por el suroeste con un recinto semioval demarcado por los restos de un muy rústico cierre de piedra, similar a los cierres de las parcelas y que probablemente pudo ser un huerto.

El segundo grupo, situado al sur del anterior, presenta formas aún más complejas. Incluye, también al suroeste, un recinto semioval de características similares al de la primera estructura. Sin él, el espacio construido tendría unas dimensiones aproximadas de 22 por 15 metros, aunque un saliente por la parte noroeste podría ampliar la anchura del conjunto a cerca de los 22 metros. No vamos a insistir en las características constructivas de los muros, cuya factura es muy similar a la que presentaban los del primer grupo. El muro más alto conservado aquí es el que aparece al suroeste, que presenta una elevación de unos 3 metros en su parte más alta, allí donde el esquinale del edificio principal se ve prolongado por el muro del colgadizo adosado por el noroeste. El muro más largo es el noroccidental, de aproximadamente 22 metros, como se ha señalado, que no presenta puertas de acceso hacia el interior, pero sí un vano a media altura en su extremo suroccidental, que comunica el interior del edificio con el colgadizo occidental (su anchura, de no más de 60 centímetros, sugiere que fuese un paso reservado a personas y, tal vez, ganado menor). La base del muro nororiental, con abundante derrumbe interior y exterior, no parece encontrarse completa, ya que su desarrollo, de menos de 11 metros, es inferior a la del muro opuesto. Por el lado oriental, y como sucedía en el conjunto vecino, no aparecen restos continuos del muro de cierre, aunque sí lienzos de algunos muros que no parecen alineados con el que debería ser el cierre, y sí, en cambio, desplazados también hacia fuera. Dichas paredes forman una especie de pequeño recinto en el interior del edificio, en la parte central del mismo, que pudiera haberse prolongado –a juzgar por una cierta alineación de piedras, poco clara– hacia el interior, en forma de división interna. La construcción que se encuentra adosada por el noroeste parece un colgadizo o socarreña independiente, sólo comunicado con el interior del edificio principal a través del estrecho vano ya reseñado; por lo demás, está dividido en dos ámbitos de muy diferente tamaño. El conjunto se completa con dos recintos semiovais individualizados por restos de muros de una hilada, uno de ellos, como en el caso vecino, prolongando el conjunto por el sur, y el otro hacia el noroeste, abrazando una de las partes del colgadizo (Figura 11).

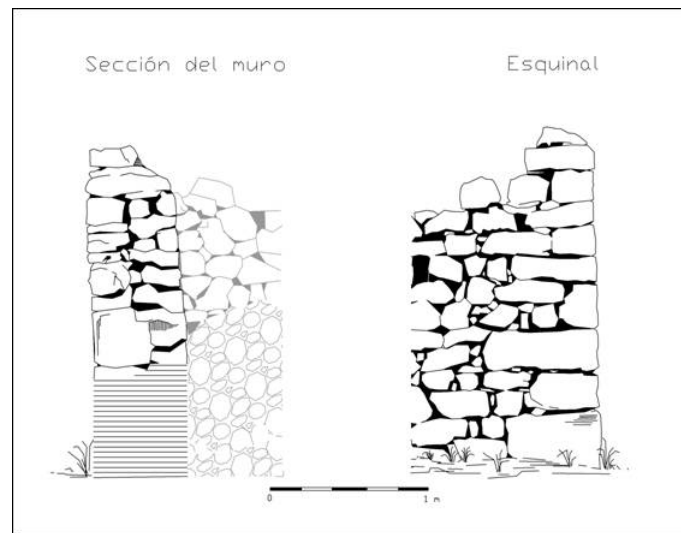
Figura 12. Cara y corte de uno de los esquinales de la casa más septentrional del poblado de Rozas.
Elaboración propia.

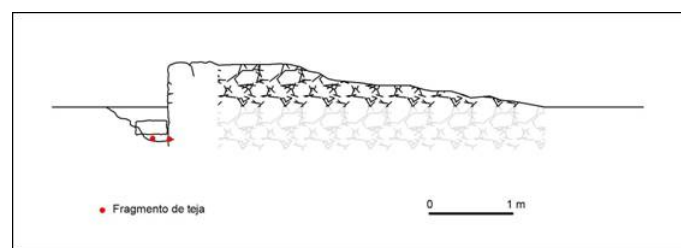
Figura 13. Estructura que puede haber correspondido a una tejera.
Elaboración de José Sierra.

Ambos grupos debieron de encontrarse cubiertos de teja, ya que fragmentos de ésta aparecen abundantemente entre los desplomes de todos los recintos (a excepción de los semiovais) e incluso, bajo forma de cuñas, en algunos de los paramentos que se conservan en pie. Y se encuentran también, y en notable cantidad, en un gran testar ubicado al sureste del segundo grupo, formando parte de lo que debió de ser un recinto cuasi-ortogonal que, reducido a una simple horma de cimentación y carente de materiales de colapso, pisa sobre la pared de cierre y separación de dos parcelas, sugiriendo así su edad secundaria respecto de ésta. La acumulación de piedras no grandes y fragmentos de teja, hoy cubierta de musgo, se presenta sumamente porosa, con abundancia de huecos que han permitido el crecimiento de un arbolillo en suelo tan inhóspito. El testar, por lo demás, apoya por su extremo oriental en una pared bien aparejada que sobresale del suelo entre 45 y 50 centímetros. Una muy somera remoción en el lado exterior de dicha pared permite observar su prolongación a una profundidad que supera la de una simple cimentación, así como la localización de una cuña de teja en su fábrica y, lo que es más significativo, de otro fragmento bajo una gran pieza de piedra, lo que parece apuntar hacia la condición de relleno secundario del tramo de suelo ubicado al este de la estructura (Figura 13).

La interpretación de la ruina no es fácil, al menos en ausencia de excavación. Es cierto que, de acuerdo con la tipología de algunas tejeras estudiadas por nosotros mismos en otro lugar[23], podríamos encontrarnos ante un horno, del que la pared mencionada fuese su frente (en cuyo caso, y en profundidad, debería de aparecer el vano de carga de la leña) y cuyas cámaras se ubicasen en el punto en que hoy aparece la acumulación de fragmentos. Es cierto también que el acervo microtoponímico de Rozas incluye, como ya sabemos, mención inequívoca a una tejera, cuyos restos no hemos sabido localizar en el paraje hoy denominado así[24]. Pero no es menos cierto que el desnivel requerido para su funcionamiento habría exigido de la apertura de una rampa de acceso al vano de carga, ulteriormente sellado (como parece sugerir la somera prospección mencionada), ni tampoco que su ubicación en la inmediata proximidad a una casa de vivienda no parece la más adecuada desde una perspectiva de seguridad ante los riesgos de incendio. A no ser, naturalmente, que su instalación hubiese sido precisamente posterior al desdoblamiento del barrio de Rozas.

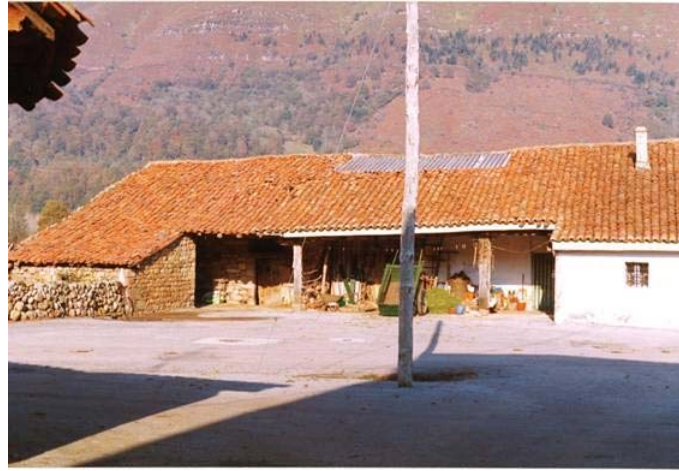
Figura 14. Ejemplo de casa llana en el vecino pueblo de Ruente (barrio de Gismana).

Por otro lado, el análisis de campo no resulta mucho más concluyente, aunque sí permite matizar un tanto los argumentos. Las plantas de ambos conjuntos edificados nos recuerda a la que podrían presentar dos hileras de casas con sus fachadas orientadas al sureste y acompañadas de tres huertos (o quizá corrales). En cuanto a su tipología, hemos de eliminar aquellos modelos que, como las casas de solana, fueron introduciéndose durante el siglo XVIII; y ello por cuanto sabemos ya que,
